相楽中部消防本部庁舎 ボーリング調査結果速報

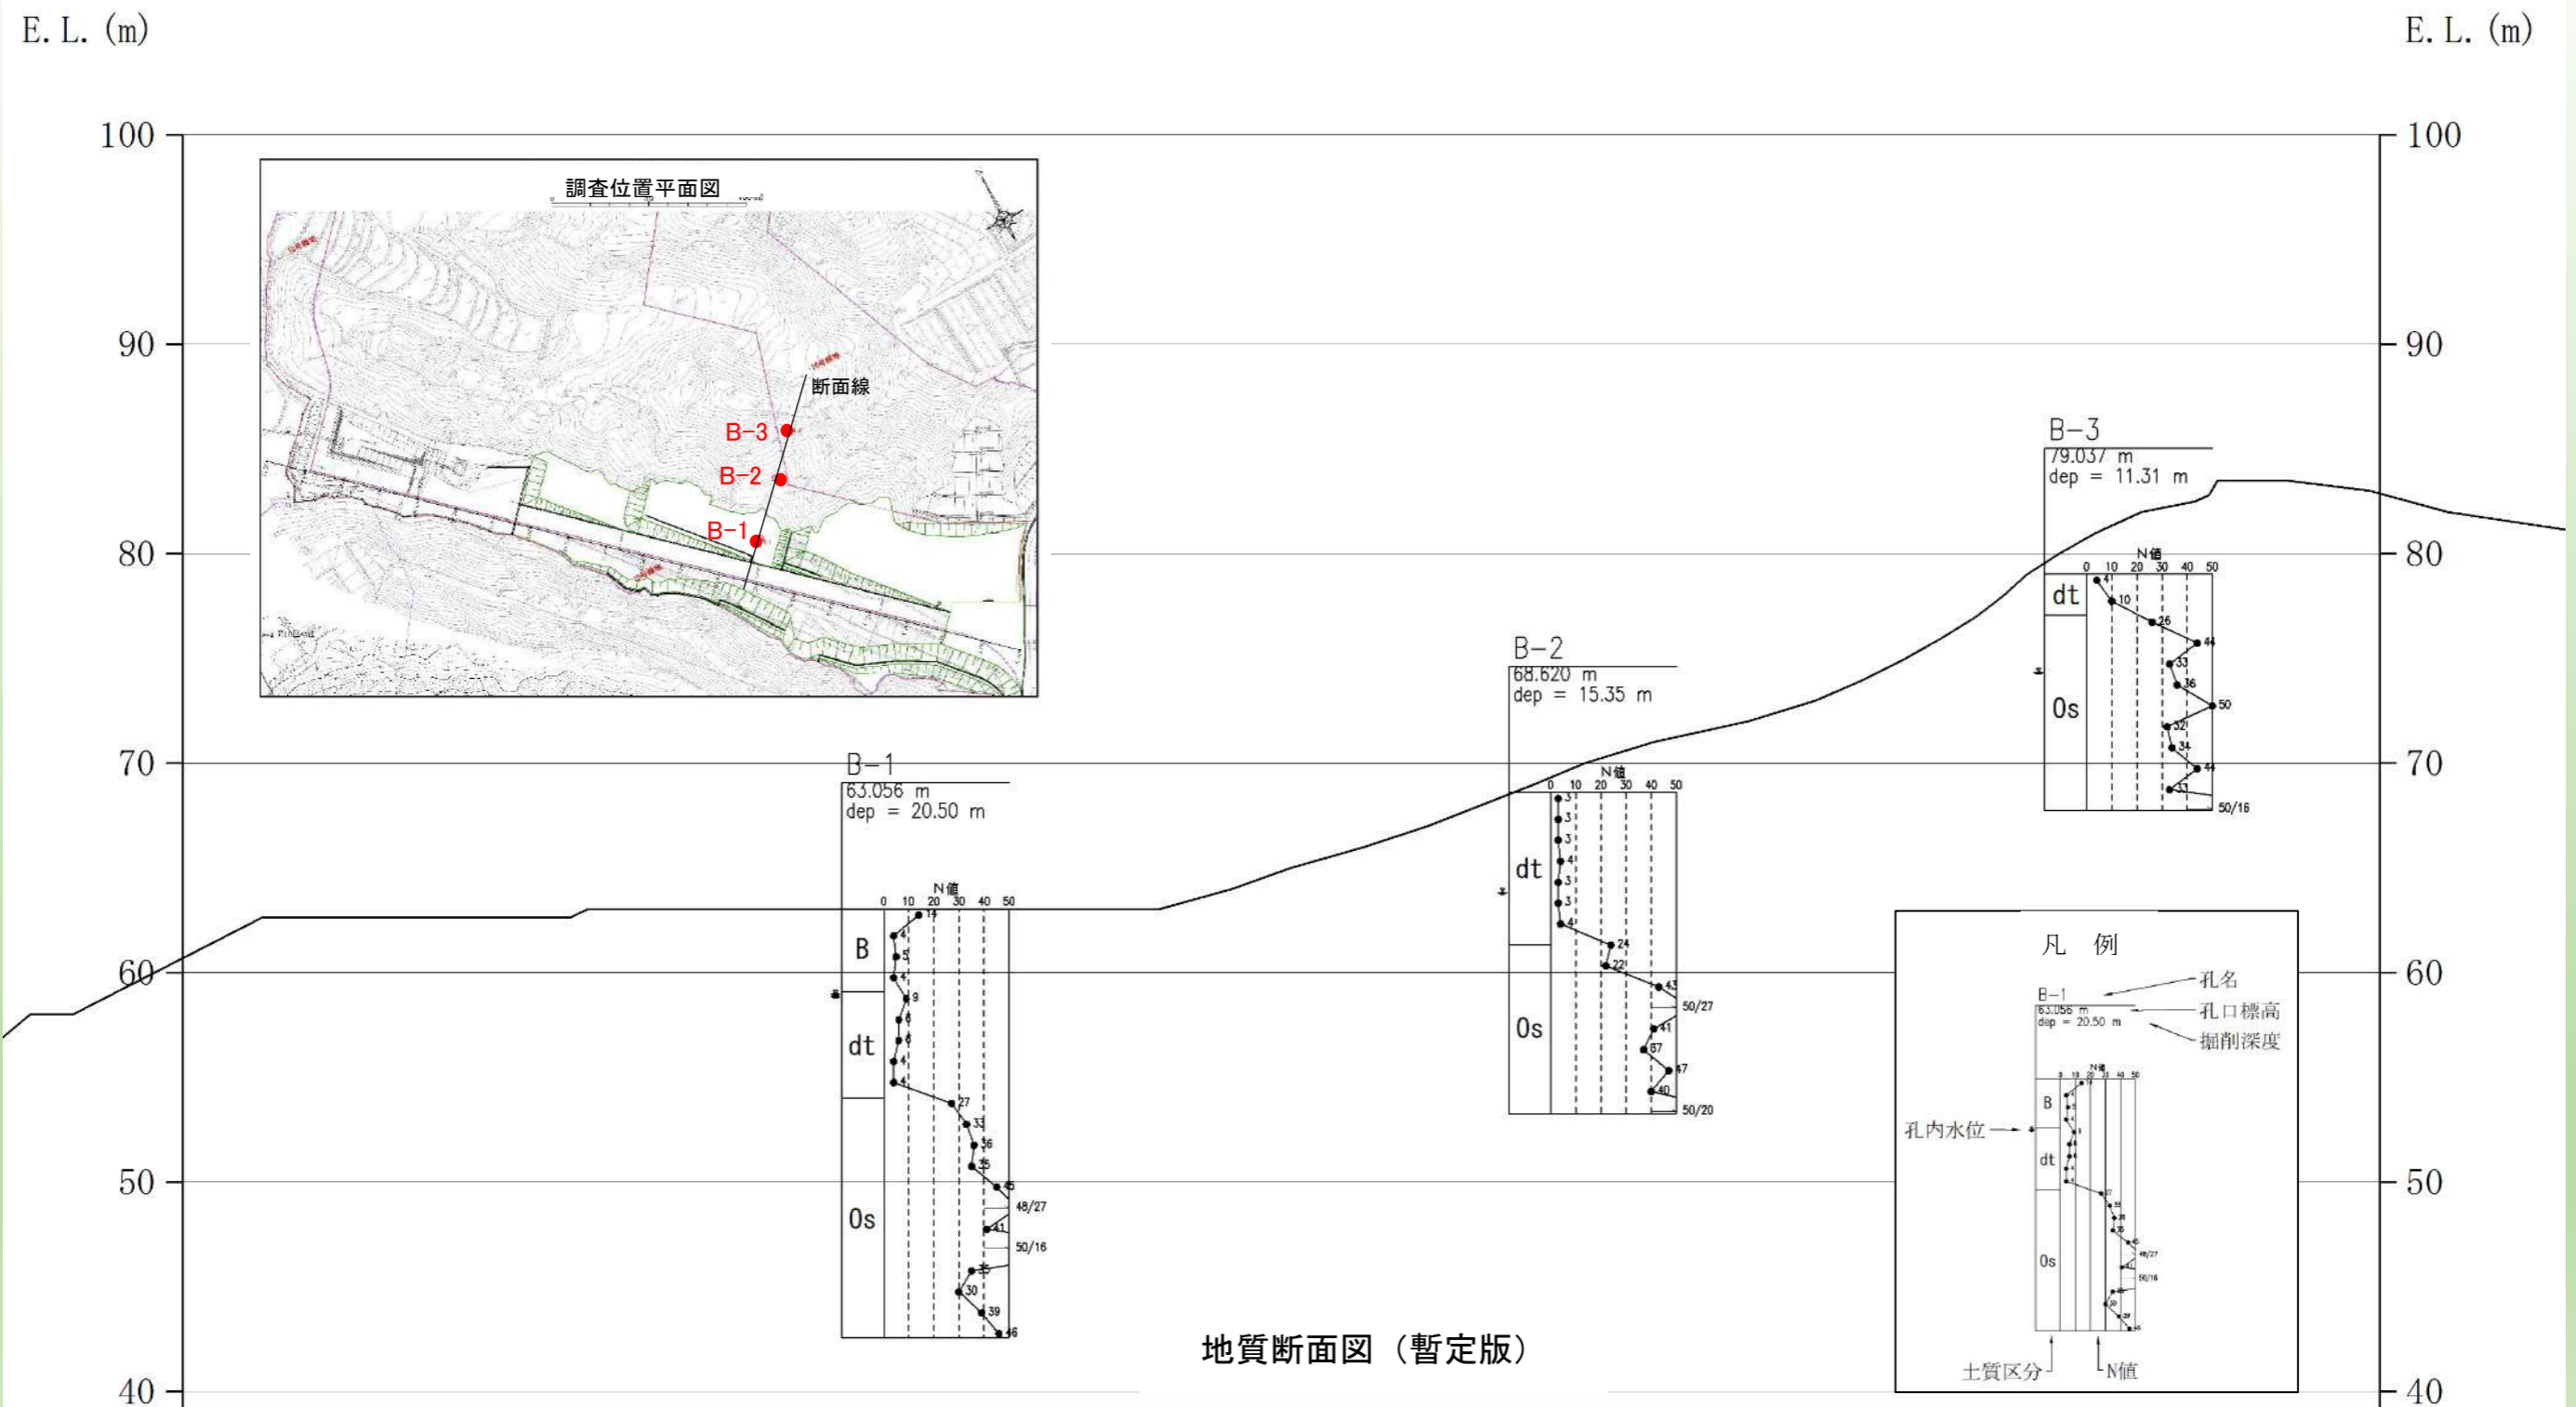
ボーリング調査は計画地点の代表的な中間箇所の小段2段目（下図「調査位置平面図B-1, B-2, B-3の3箇所」）で、土砂が厚いと予想される谷状の箇所を実施しました。調査の結果は、小段2段目の盛土(B)の下並びに小段2段目北側斜面には崖錐堆積物(dt) および、基礎地盤の大阪層群(0s)が分布します。各層の状況は以下の通りです。

- ・盛土(B) : 谷に盛り立てられた平坦地で、N値4~5の礫混じりの砂質粘土などが分布しています。
- ・崖錐堆積物(dt) : 谷状の箇所に堆積した土砂状の堆積物です。現在は安定していますが、工事による掘削や豪雨で不安定になる可能性があるため、調査結果をもとに斜面を安定化するための対策を講じます。
- ・大阪層群(0s) : 周辺の基盤をなす大阪層群の砂・粘土層です。全体にN値30以上の固結度の高い安定した地盤で、周辺の住宅地などもこの基盤の上にあります。

上記のように斜面には崖錐堆積物が分布していることが判明したので、この崖錐堆積物が崩れないような対策を講じて施工を進めます。
