相楽中部消防組合消防本部(署)新庁舎建設に係る

土質調査(ボーリング調査)結果速報について

相楽中部消防本部庁舎 ボーリング調査結果速報

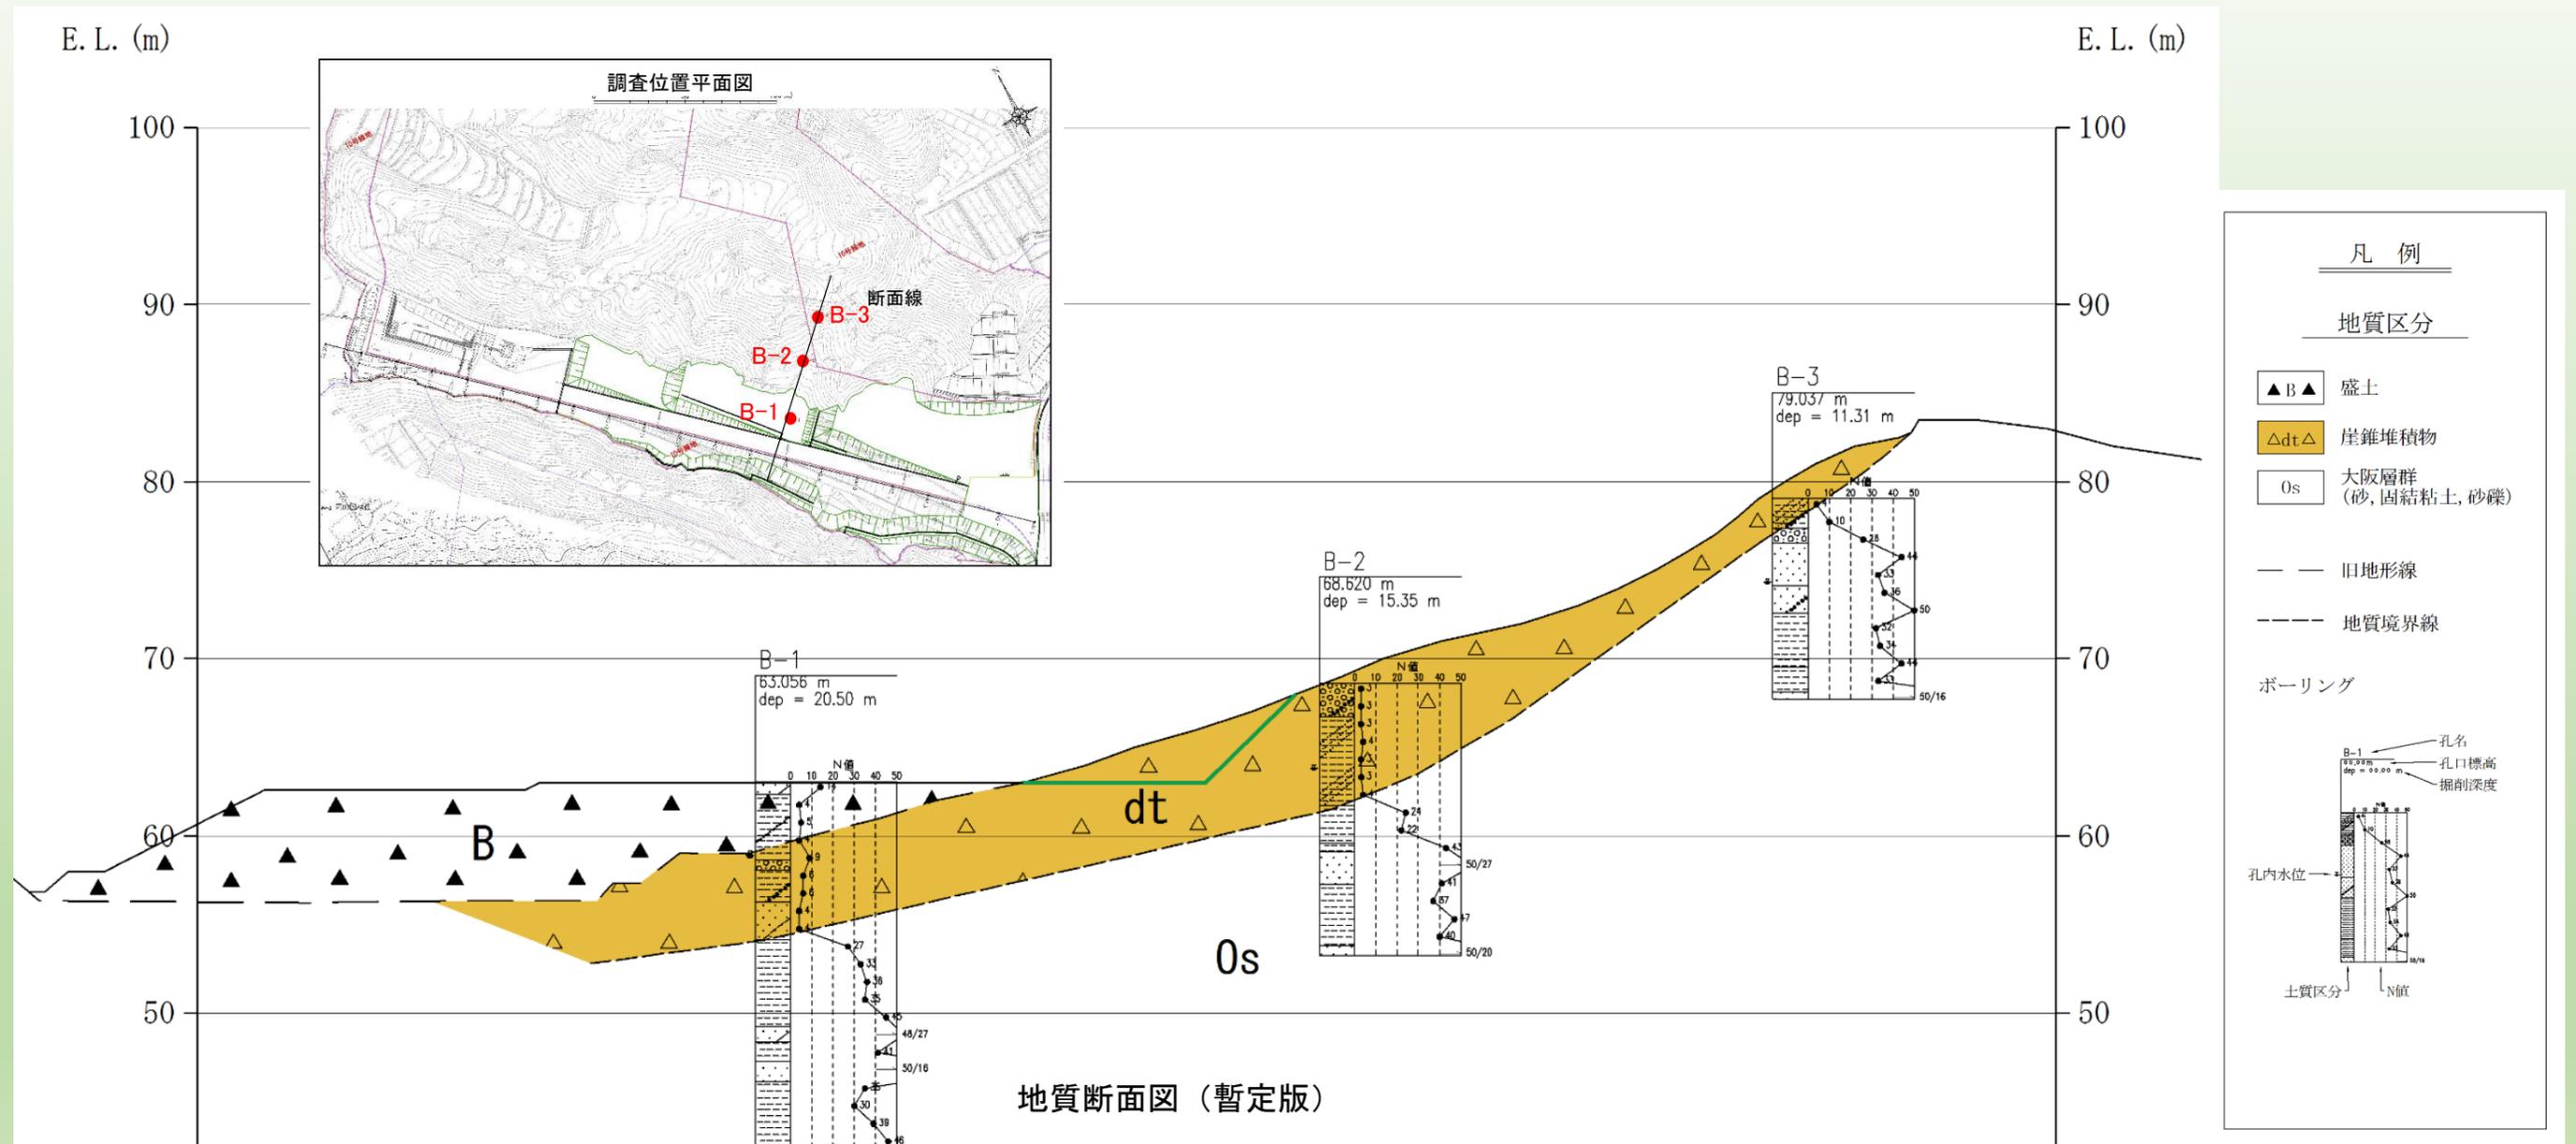
ボーリング調査は計画地点の代表的な中間箇所がいたさいせきばつの小段2段目（下の図の調査位置平面図及び地質断面図のB-1、B-2、B-3地点の3箇所）で、土砂が厚いと予想される谷状の箇所で実施しました。調査の結果は、下図のように斜面の下に盛土（B）が分布し、斜面には崖錐堆積物（dt）および、基礎地盤の大阪層群（Os）が分布します。各層の状況は以下の通りです。

- ・盛土(B)：谷に盛り立てられた平坦地で、N値4~5の礫混じりの砂質粘土などが分布しています。
- ・崖錐堆積物(dt)：谷状の箇所に堆積した土砂状の堆積物です。現在は安定していますが、工事による掘削や豪雨で不安定になる可能性があるため、調査結果をもとに斜面を安定化するための対策を講じます。
- ・大阪層群(Os)：周辺の基盤をなす大阪層群の砂・粘土層です。全体にN値30以上の固結度の高い安定した地盤で、周辺の住宅地などもこの基盤の上にあります。

上記のように斜面には崖錐堆積物が分布していることが判明したので、この崖錐堆積物が崩れないような対策を講じて施工を進めます。
